## Untersuchungsbericht

Inhalt des Auftrags: Prüfung der Wasserdichtheit von PVC-Rohren, die mit wasserquellfähigen Pipe Strap versehen wurden, in Bauwerken aus Beton mit hohem Wassereindringwiderstand

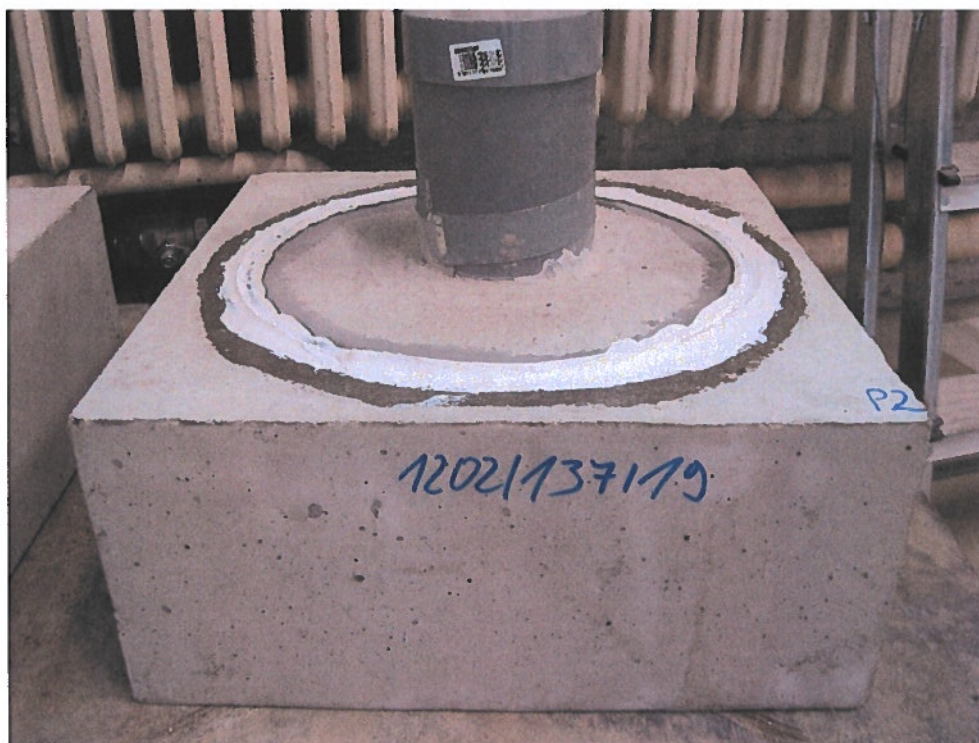
**Bild A3:** Probekörper nach der Betonage

Den Probekörper sowie die Versuchsanordnung zeigen die Bilder A1 bis A4 (Anlagen 1 bis 2).
